**CONAENDI&IEV2020 - 517**  
**ENSAIOS NÃO DESTRUTIVOS NA INSPEÇÃO DE RESERVATÓRIO ELEVADO**  
Oliveira, MMB<sup>1</sup>, Carvalho, EA<sup>1</sup>, Prata, ALC<sup>2</sup>, Martins, COD<sup>3</sup>.

A prática da inspeção com utilização de Ensaios Não Destrutivos visa caracterizar os elementos estruturais na busca por falhas de construção ou defeitos decorrentes do mal-uso e/ou falta de manutenção e que possam ocasionar futuras manifestações patológicas que comprometam a vida útil da estrutura. Os ensaios não destrutivos (END's) avaliam o nível de deterioração das estruturas, conferem o grau de risco e a necessidade da recuperação estrutural. O reservatório elevado objeto deste trabalho foi construído no ano de 1988 e não conta com histórico de manutenções. É certo que as manifestações patológicas identificadas são suficientes para compreender que a recuperação estrutural é necessária e urgente porém, um Laudo de Inspeção e Diagnóstico que utilize Ensaios Não Destrutivos para identificar as causas e o real estado dos elementos estruturais se torna indispensável inclusive para indicar um método de recuperação mais eficiente e, conseqüentemente, aumentar a vida útil da estrutura. Com

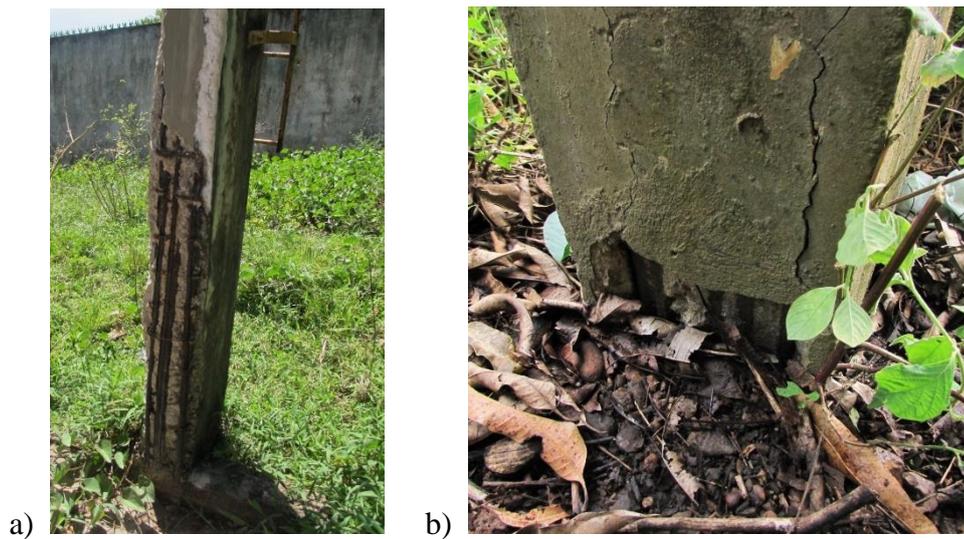
Figura 3: Ambas manifestações patológicas encontradas nos pilares

É nítido e irrefutável que, pela inspeção visual, pelo menos um dos pilares da estrutura se encontrava completamente inseguro, ensejando grave vulnerabilidade da área circundante e risco de ruína total. O que não era sabido, apenas pela inspeção visual, era a situação de demais pilares que, visualmente, encontravam-se em boas condições ou, na maioria deles, com corrosão apenas na base dos pilares (situação esperada devido ser uma área considerada mais úmida).

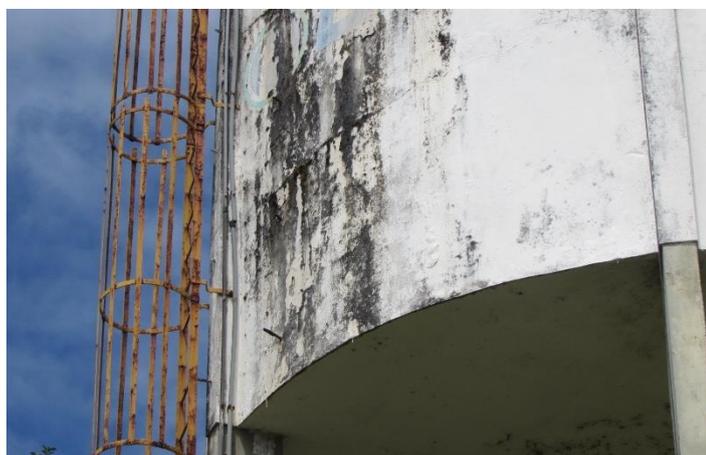
Figura 4: Estado de degradação encontrado na parede do reservatório

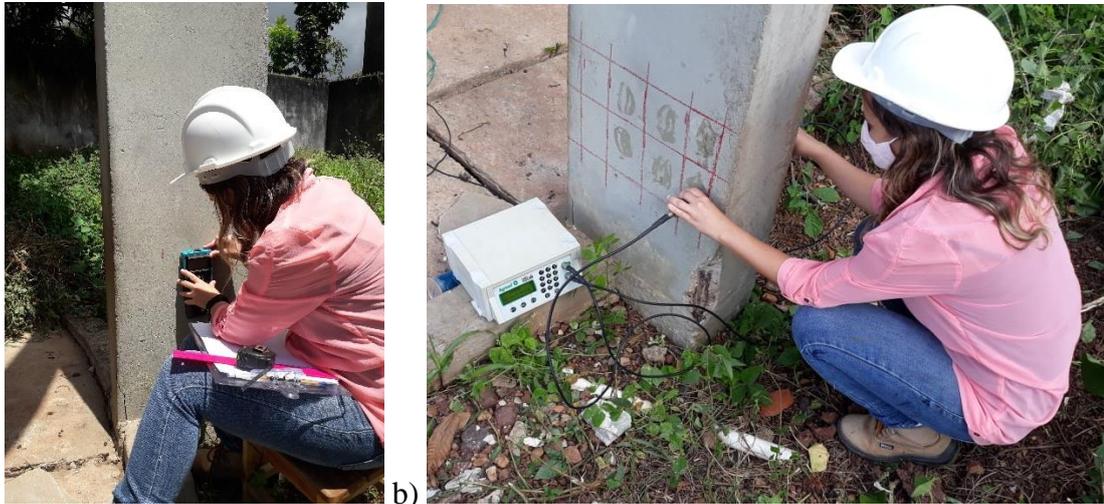
a) b)  
Figura 5: a) Ensaio de Pacometria b) Ensaio de Ultrassom pelo método direto, ambos na base dos pilares

Na realização do ensaio de pacometria, verificou-se que a média dos cobrimentos encontrados nos elementos estruturais inspecionados encontram-se de acordo com o necessário dimensionado pela norma à época vigente (20mm), exceto por um lado de um pilar. Confira-se nas Tabelas 1 e 2 a seguir:

Elucidando o que foi exposto acima, utilizando dos resultados encontrados no pilar P3, tem-se que o mesmo pilar apresentou oscilações bruscas na base de sua estrutura. Demonstrando, dessa forma, a presença de ninhos de concretagem, fator este visto também em outros pilares e elementos estruturais.

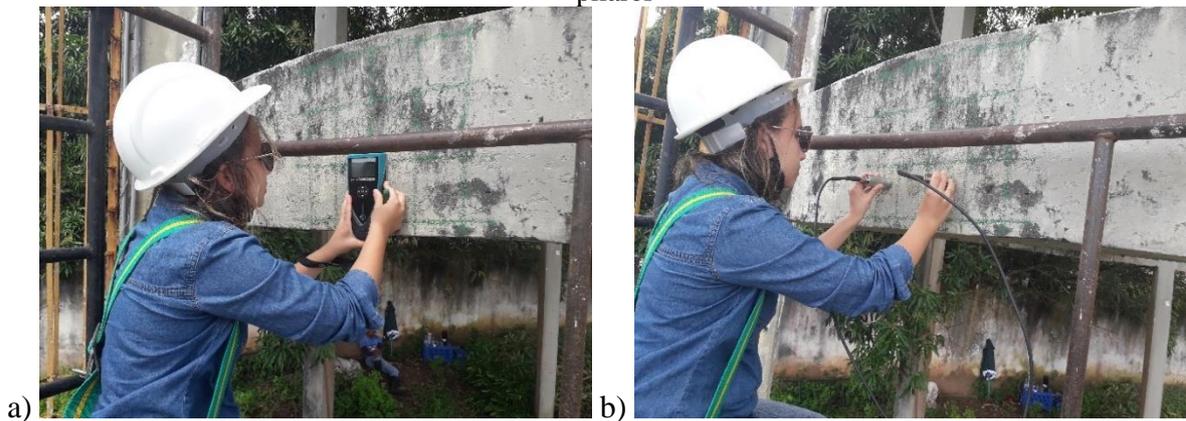
a) b)  
Figura 6: a) Ensaio de pacometria; b) Ensaio de Ultrassom pelo método indireto, ambos na viga a 4,10m de altura

Ainda em referência aos resultados encontrados, os pilares P2, P4 e P6 também apresentaram discrepâncias nos resultados feitos na base de sua estrutura e em uma altura de 4,10m, demonstrando a heterogeneidade de sua estrutura.

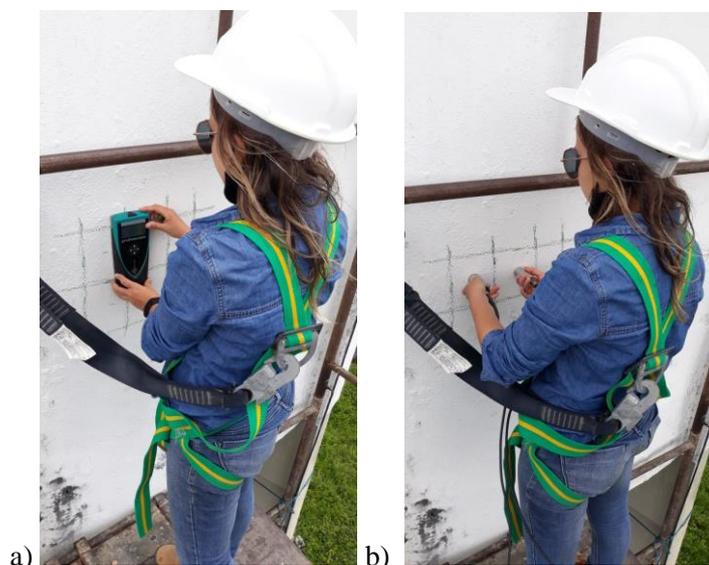
a) b)  
Figura 7: a) Ensaio de pacometria; b) Ensaio de Ultrassom pelo método indireto, ambos na parede do reservatório

Os resultados acima dispostos, mostraram que 62,5% dos elementos inspecionados apresentaram resultado desfavorável, sugerindo que o concreto possui homogeneidade insatisfatória, isto é, com possível presença de vazios e falhas de concretagem nos locais amostrais inspecionados.
